DIE LARGOZ ALPE

Karl Wurzer,
Chronist von Volders

Das Almensemble Largoz Alm

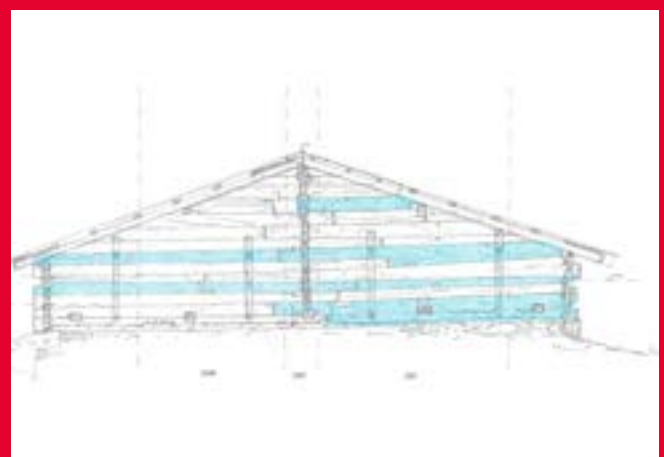
Historische Bauforschung, Südansicht (blau: zweitverwendete Hölzer)

konstruktiven Zusammenhänge erfasst. Die Sennhütte wurde im Sommer 2016 im Rahmen der durchgeführten Instandsetzung bauhistorisch untersucht und zeichnerisch dokumentiert.

In ihrem Gutachten stellte Ilona Dudzinski fest, dass das heutige Gebäude bereits einen zweiten, erheblich vergrößerten Bau an derselben Stelle darstellt.

Die Fundamente sowie der steinerne Sockel des Vorgängerbaus wurden bei der Vergrößerung adaptiert. Die Hölzer der Hüttenwände fanden eine Zweitverwendung.

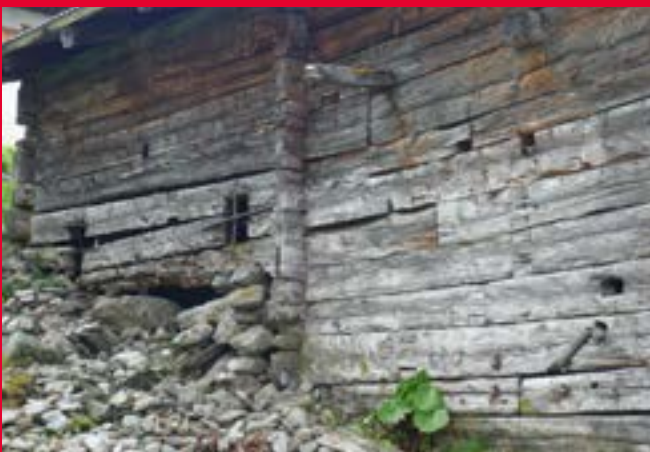
Zustand des Fundament-Trockenmauerwerkes vor der Sanierung

Die Größe der Sennhütte misst ca. 13,50 x 13,50 m. Die Hütte ist in Holz-Riegelbauweise errichtet und war mit Wellblechplatten eingedeckt. Im Laufe der Jahre hat sie sich zum Hang hingeneigt. Im Erdgeschoss befindet sich ein allgemein zugänglicher Wohnraum, ein Nebenraum und ein Lagerraum. Das Obergeschoss kann als Schlaf- und Lagerraum verwendet werden. Im Gemeinschaftsraum befindet sich im Nord-West-Eck eine offene Feuerstelle. Das umlaufende Fundament-Trockenmauerwerk war teilweise ausgebrochen. Das Objekt war nunmehr eingeschränkt nutzbar.

Bei den im Jahre 2016 durchgeführten Sanierungsarbeiten ist das Fundamentmauerwerk ausgebessert oder teilweise erneuert worden. Die Hütte wurde aufgerichtet und im Innern hangseitig ein Isoliermauerwerk zum Abhalten des Hangwassers errichtet. Der Fußboden im Gemeinschaftsraum wurde ausgetauscht und eine neue Feuerstelle aufgemauert.

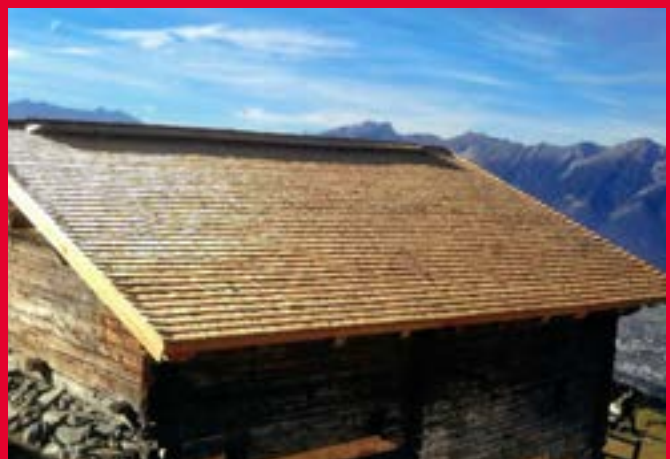
Das neugedeckte Schindeldach

Die faulen oder morschen Holzriegel wurden durch neue ersetzt. Statt der Wellblechplatten decken nun Schindeln das Satteldach. Die anfallenden Kosten von ca. € 60.000,- wurden durch Eigenleistungen der Eigentümer, der Alpinteressenschaft Largož Alm, der Dorferneuerung des Landes Tirol, der Gemeinde Volders und des Tourismusverbandes Hall-Wattens getragen.
